Mitigación y biorremediación de suelos contaminados por el derrame de combustible diésel 2 en la Quebrada del Toro, Camaná, 2009

Mitigation and bioremediation of soils contaminated by the spill of diesel 2 fuel in the Valley of the Bull, Camaná, 2009

Jose Miguel Rodríguez Bazan,*

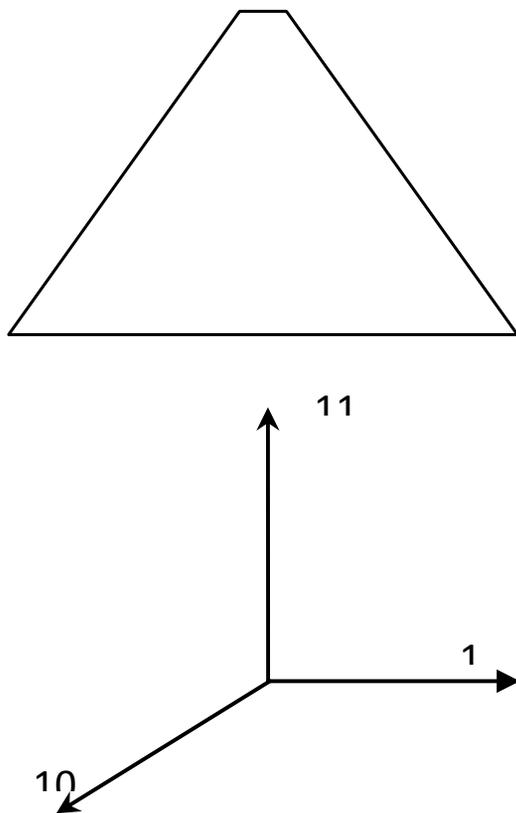
Figura 3. Vista y medidas de la pila

- Altura: 1,00 m
- Ancho: 1,50 m
- Largo: 10,00 m

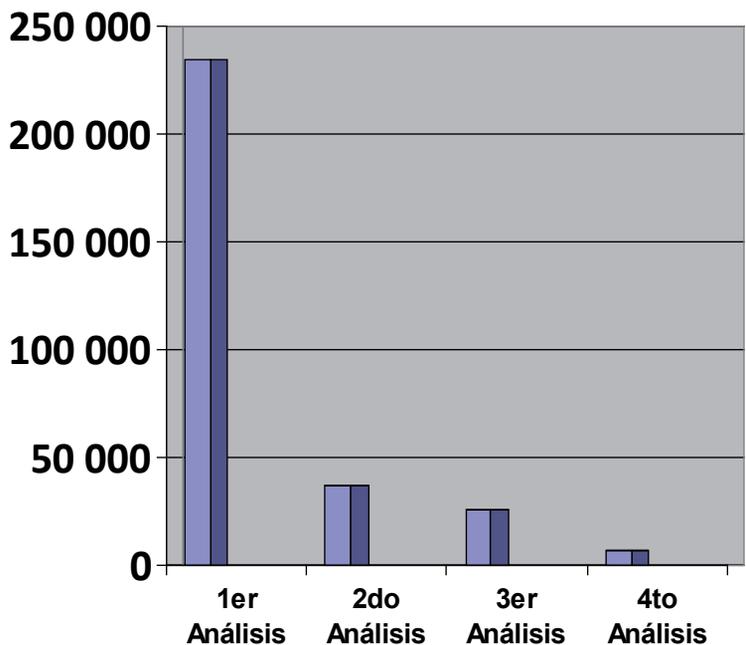
Grafico 1. Concentración de hidrocarburos totales en el suelo

N° de análisis	Fecha	Unidades	Concentración
1er. análisis	29/05/2009	mg/kg	234 508,00
2do. análisis	03/06/2009	mg/kg	36 756,78
3er. análisis	20/17/2009	mg/kg	25 520,47
4to. análisis	24/09/2009	mg/kg	6 981,15

la concentración bajo considerablemente a 36 756,78, ya que el clima (temperatura y humedad) favoreció a la dinámica bacteriana.

Se observa que a partir del segundo análisis, la concentración de THP disminuye muy poco, ya que las condiciones meteorológicas cambiaron en la zona de tratamiento, es decir, las temperaturas descendieron y la humedad aumentó, dificultándose la actividad de las bacterias y demorando más el proceso de consumo de materia orgánica.
