El retroceso glaciar en la alta montaña de los Andes Peruanos. Caso: Santuario Nacional de Ampay, Apurímac

Glacier retreat in the mountains of the Peruvian Andes Case: National Sanctuary of Ampay, Apurimac

Jesús Lizarzaburu¹ Liselotte Diehl² Jaime Deza³

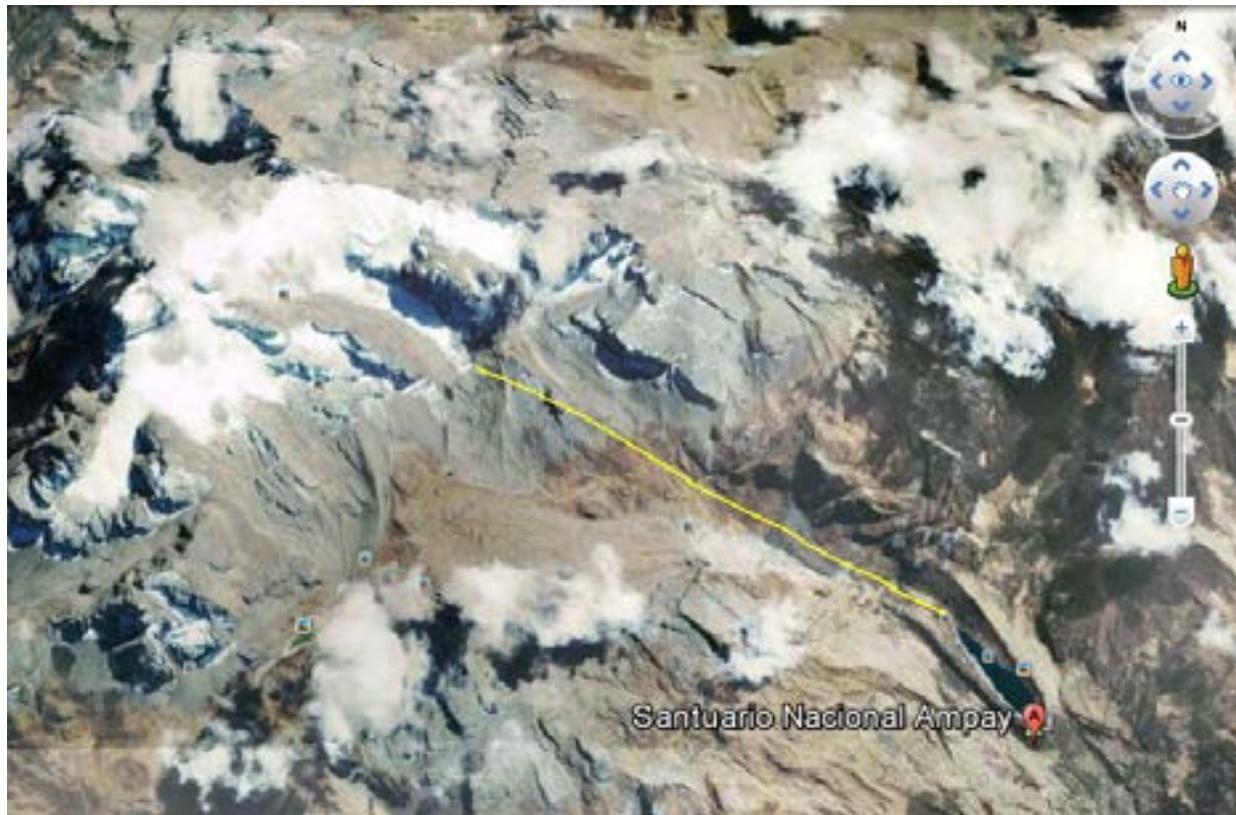
Figura 1. Imagen satelital del nevado Ampay. La línea indica el retroceso del nevado desde el año 1997. Actualmente el área se muestra como zonas rocosas totalmente desnudas

El retroceso glaciar en el Ampay, estudiado desde el año 1997 hasta el año 2011, registra 3 kilome-

tros de superficie de hielo en las faldas Su Oeste, una pérdida estimada de 160 hectáreas de superficie de hielo, lo que significa la reducción de la disponibilidad residual de un promedio de 4 800 000 metros cúbicos de masa sólida (los cálculos se realizaron haciendo uso de imágenes satélites Landsat e informes personales que nos proveían los pobladores con quienes recorrimos el área). Las consecuencias de la reducción de los glaciares en una zona andina como ésta, con un periodo estacional prolongado de escasa precipitación, resultan de alto riesgo para las poblaciones locales aguas abajo y sus actividades económicas.

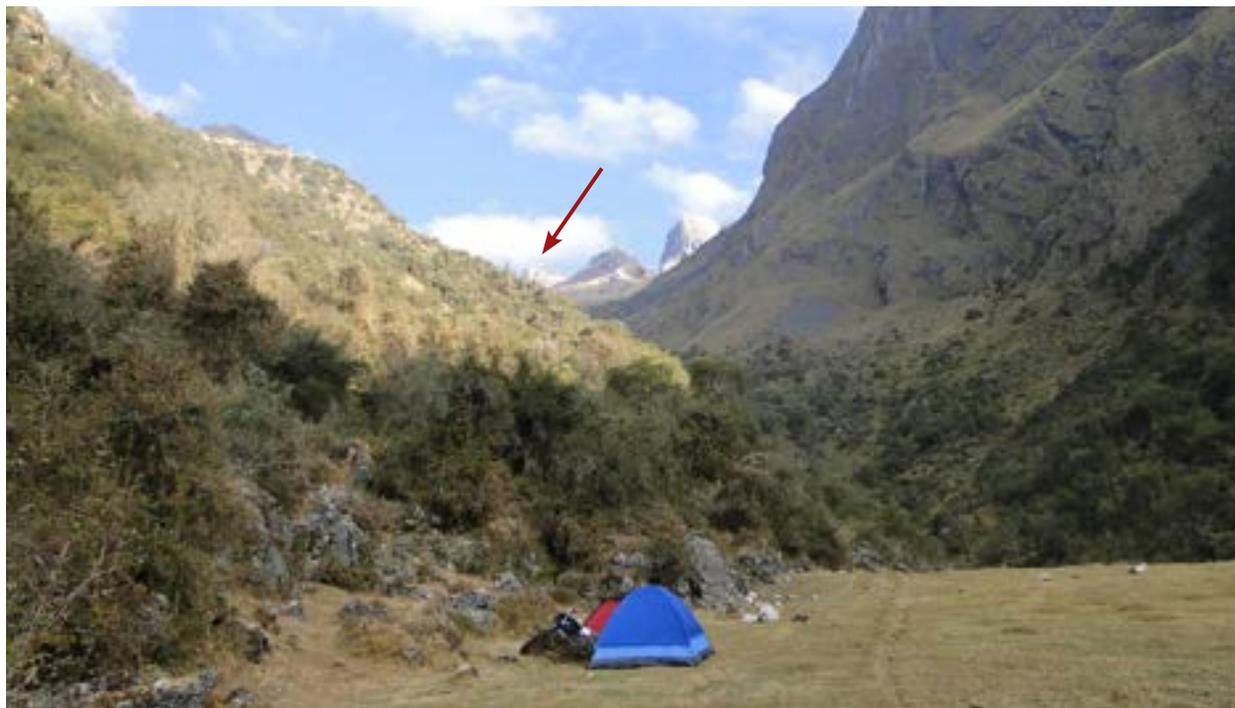
Figura 2. Campamento hasta donde en el año 1997 se extendía la superficie glaciar. Al fondo el Ampay

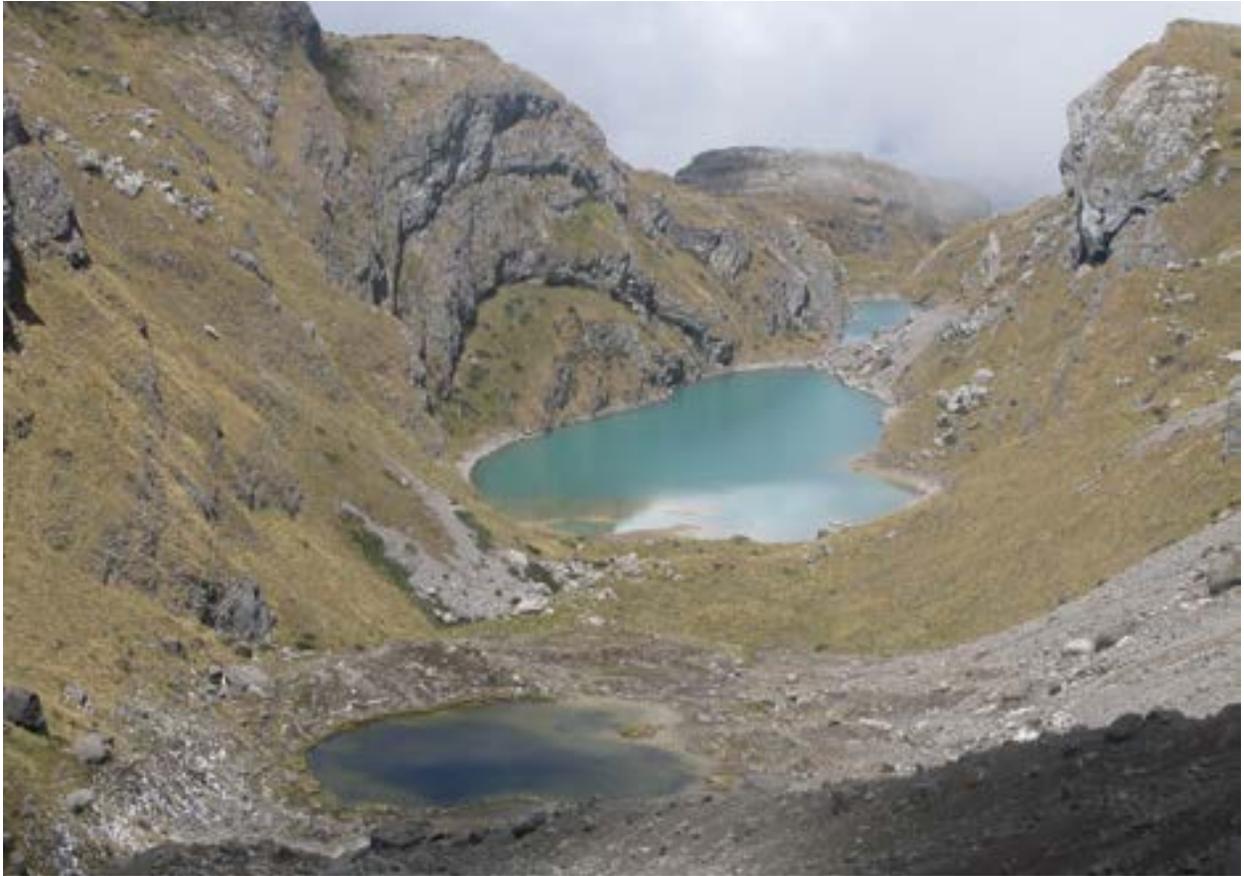
Figura 3. Lagunas ubicadas por encima de los 4 000 metros de altitud, modeladas sobre rocas sedimentarias, como producto del retroceso glaciar

Los procesos erosivos sobre las rocas calizas y su disposición tecto dinámica en la alta montaña no sólo han permitido el desarrollo de ríos subterráneos o kársticos, sino también el modelado de las diversas lagunas que se ubican por encima de los 4 000 m de altitud.

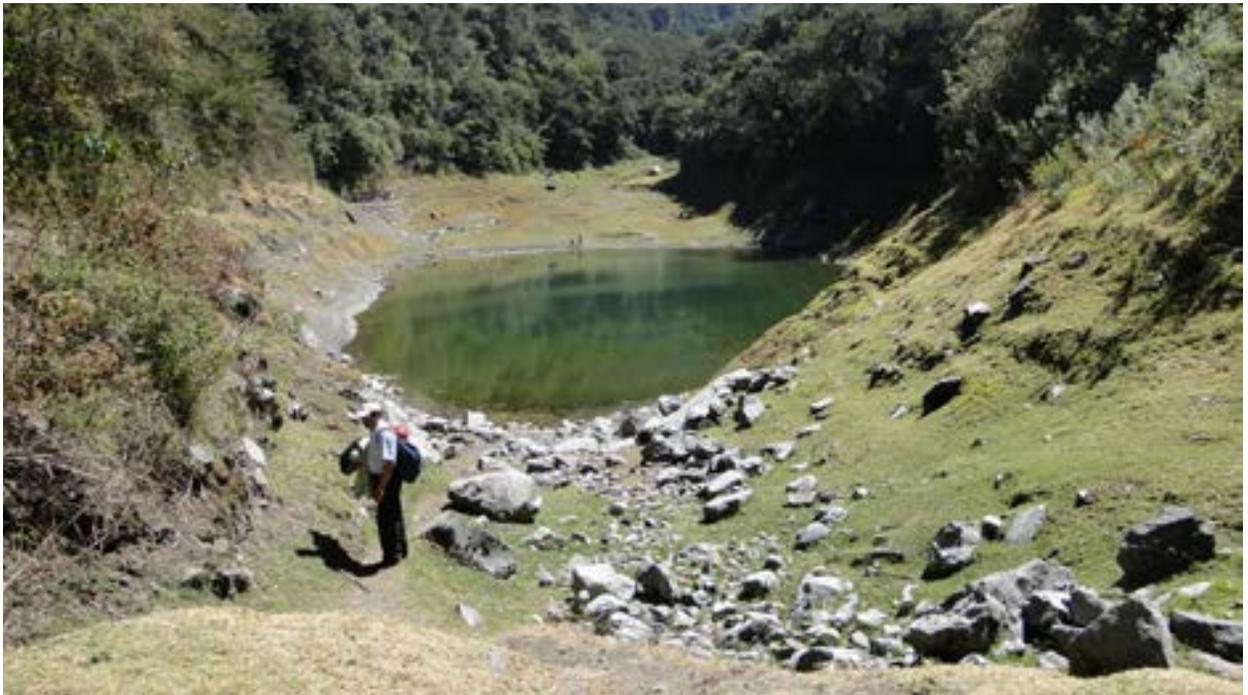
Figura 4: Laguna de “Ankasq’ocha” (3 200 m.s.n.m.), se encuentra en proceso de eutroficación en suelos con horizontes edáficos de escaso desarrollo y dominados por una fuerte pendiente, se clasifican como tierras de protección, deben destinarse al uso como bosques de protección

La Laguna Chica (“Ankasq’ocha”, palabra quechua que puede interpretarse como “Laguna de los flancos o bandas” o la que antecede), se encuentra ubicada dentro de una depresión de origen glacío fluvial, el lecho de esta laguna presenta sedimentos arcillosos con notoria cantidad de materia orgánica asociado a depósitos morrénicos calcáreos, presentando bordes oblicuos entre sí.

La Laguna Chica, ubicada a 3 200 metros de altitud, posee una superficie de 3 200 m², alcanza un volumen máximo de hasta 125 000 m³ de agua, durante los meses de enero a abril. Posteriormente durante los meses de junio a noviembre, periodo de estío, la laguna baja su nivel por debajo de los 20 000 m³ de agua.

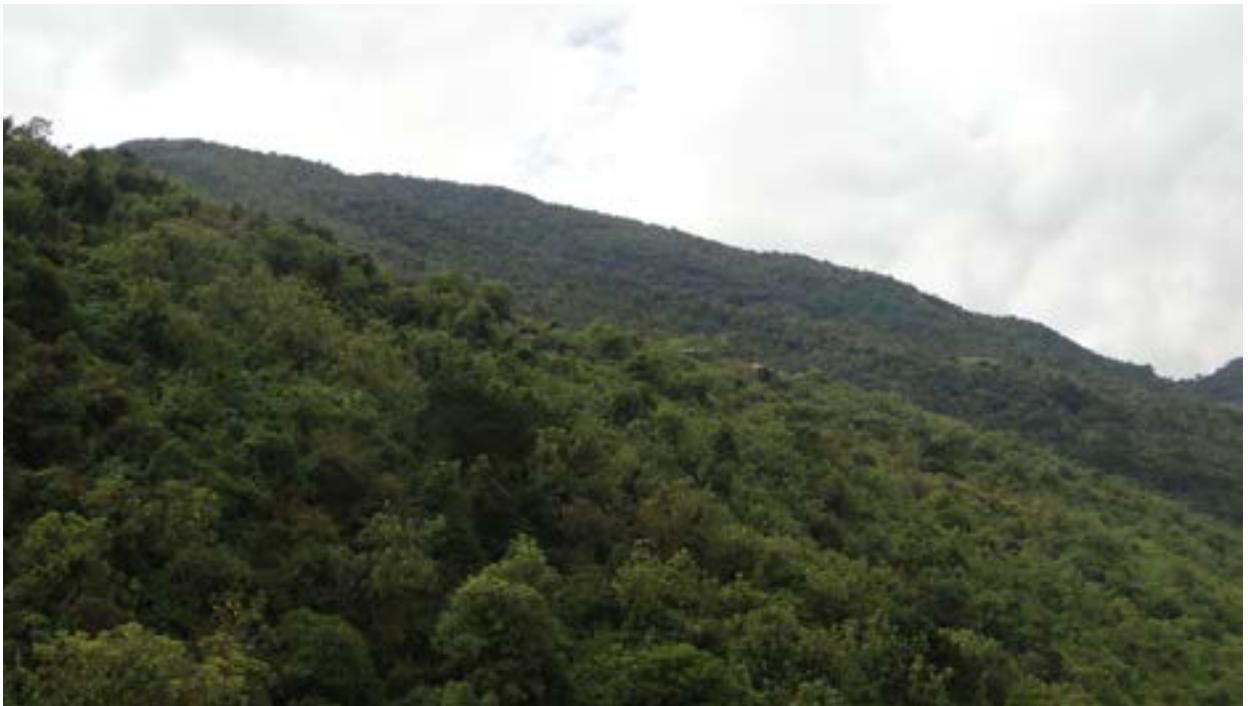
Figura 5. El bosque no solo cumple la función de ser sumidero de anhídrido carbónico, es también un almacén del recurso hídrico. El 60% de las lluvias quedan retenidas en estas zonas

minan los suelos andosoles y litosoles eútricos. El suelo turboso que sostiene los bosques de intimpa, retiene hasta en un 60% el agua que cae por precipitación, constituyendo los bosques verdaderos almacenes de recurso hídrico.

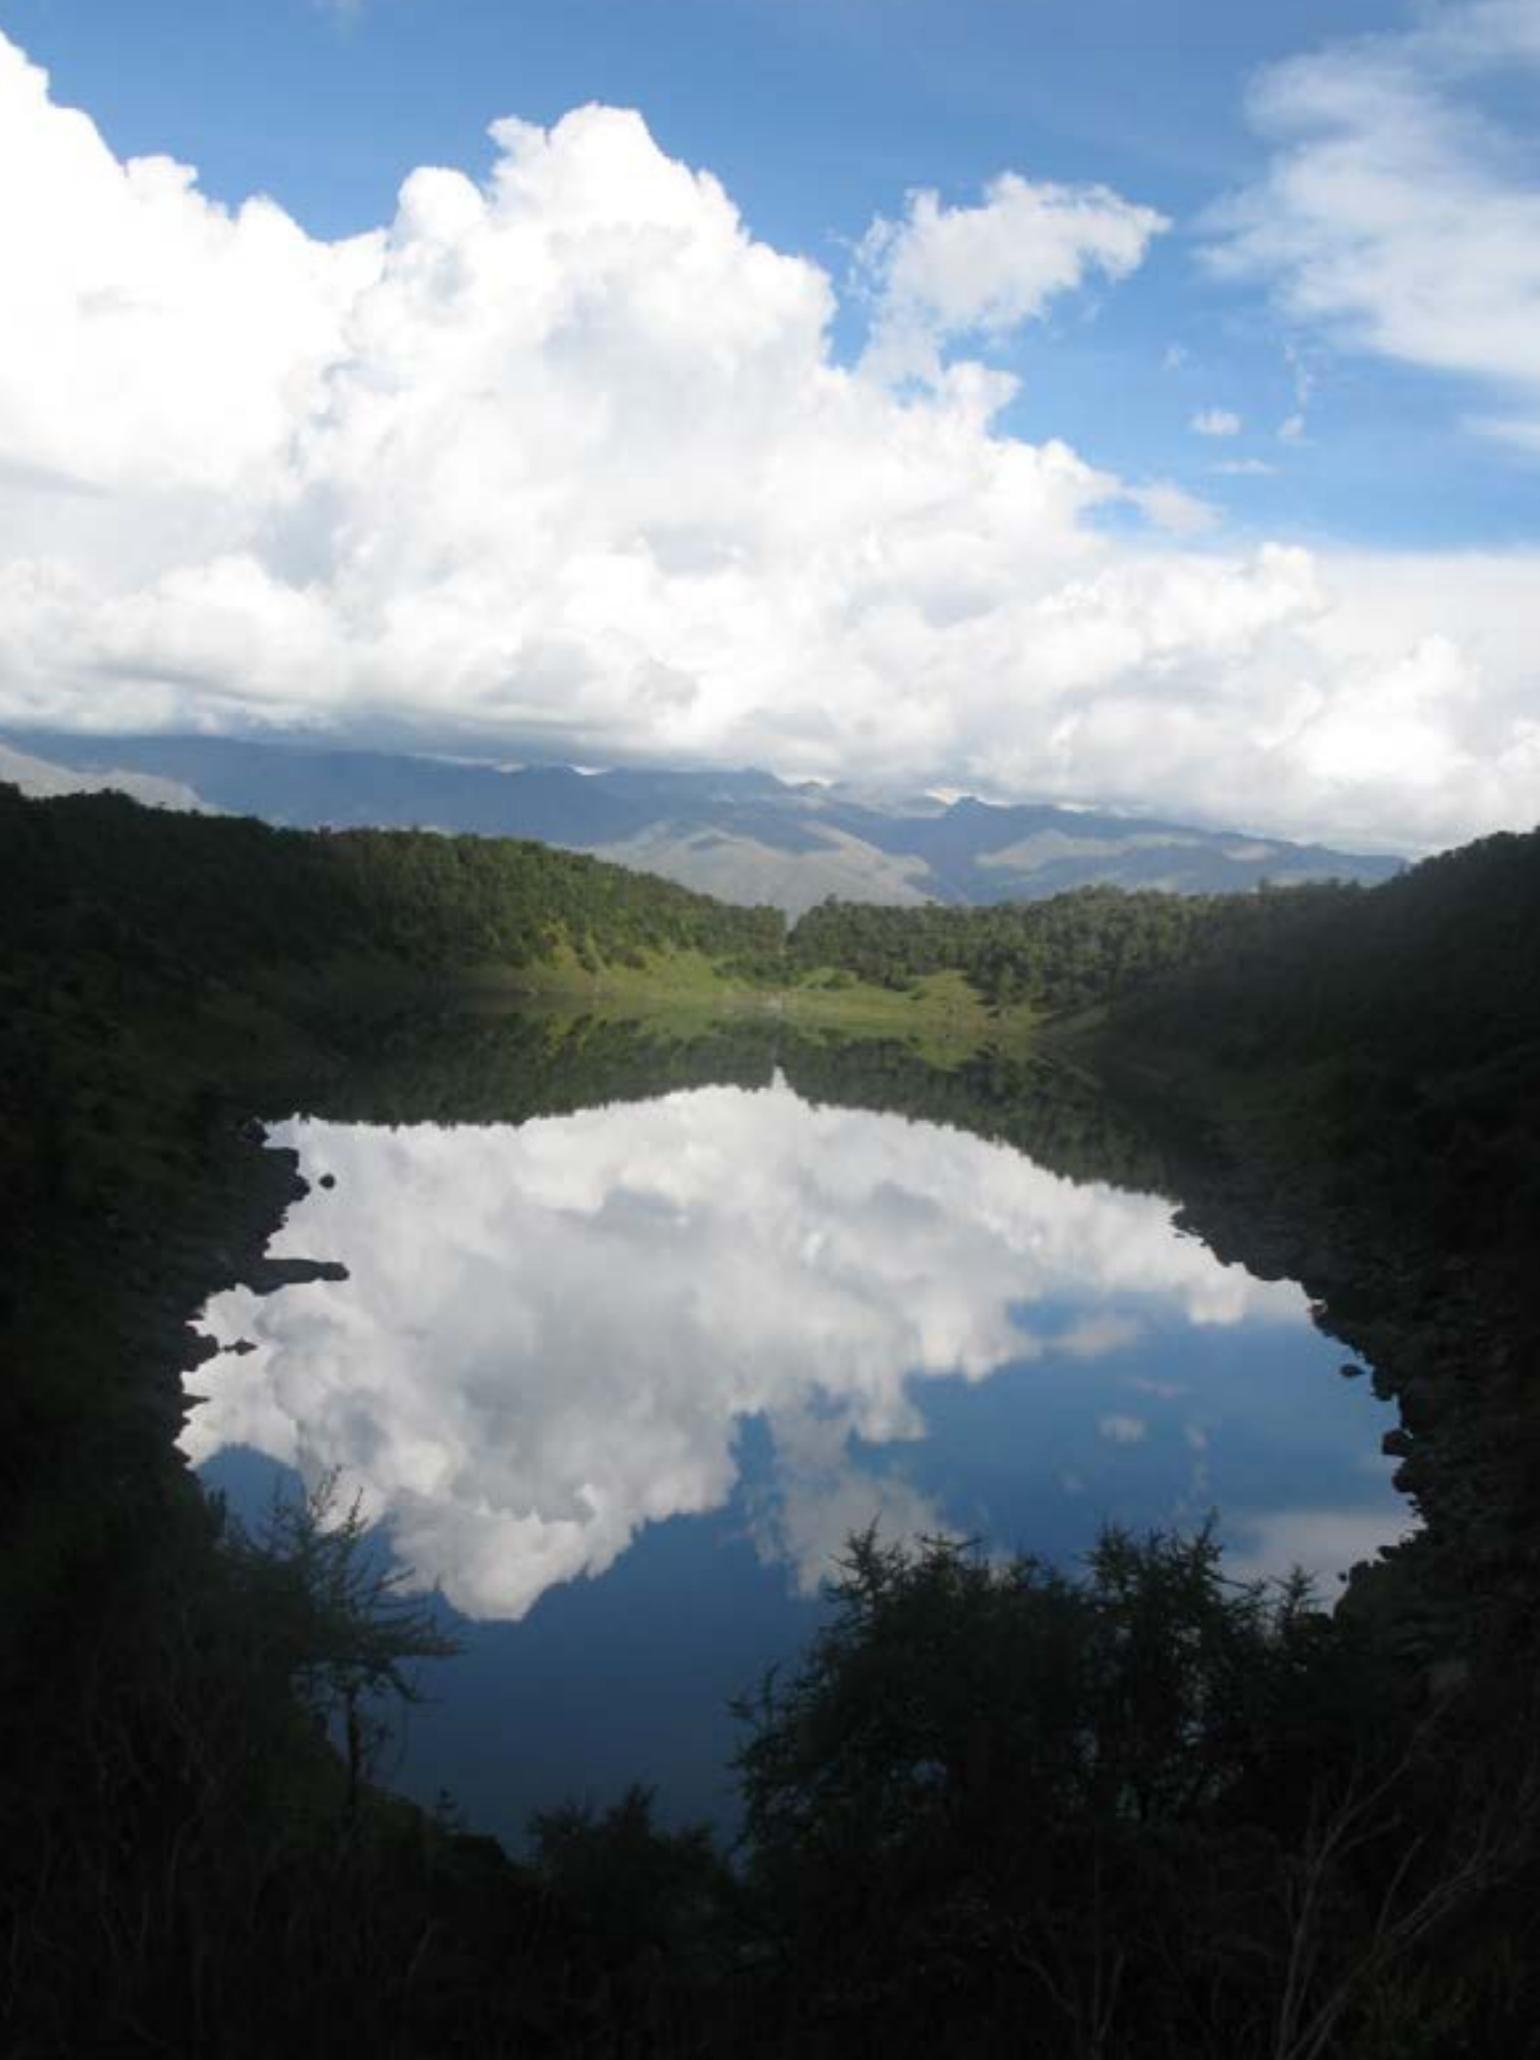
Figura 6. La Laguna “Uspa’ocha” conocida también como Laguna Grande, ubicada a 400 m de distancia de la Laguna Chica, en dirección Noreste y a 3 750 m.s.n.m

Está ubicada a 400 metros de distancia de Laguna Chica, en dirección noreste y a 3 750 m.s.n.m. Posee una superficie de 67 500m². En épocas de lluvias logra una capacidad de almacenamiento de hasta 540 000m³ de agua, descendiendo en el periodo de estiaje por debajo de los 60 000 m³ de agua.

La laguna es alimentada todo el año con los deshielos del nevado Ampay y de las precipitaciones estacionales. Los deshielos forman un río subterráneo que emerge muy cerca de la laguna. Las aguas de la laguna adquieren diferentes tonalidades desde verde a azul añil, por la presencia de algas y plancton en el fondo de la misma y debido al reflejo del cielo.

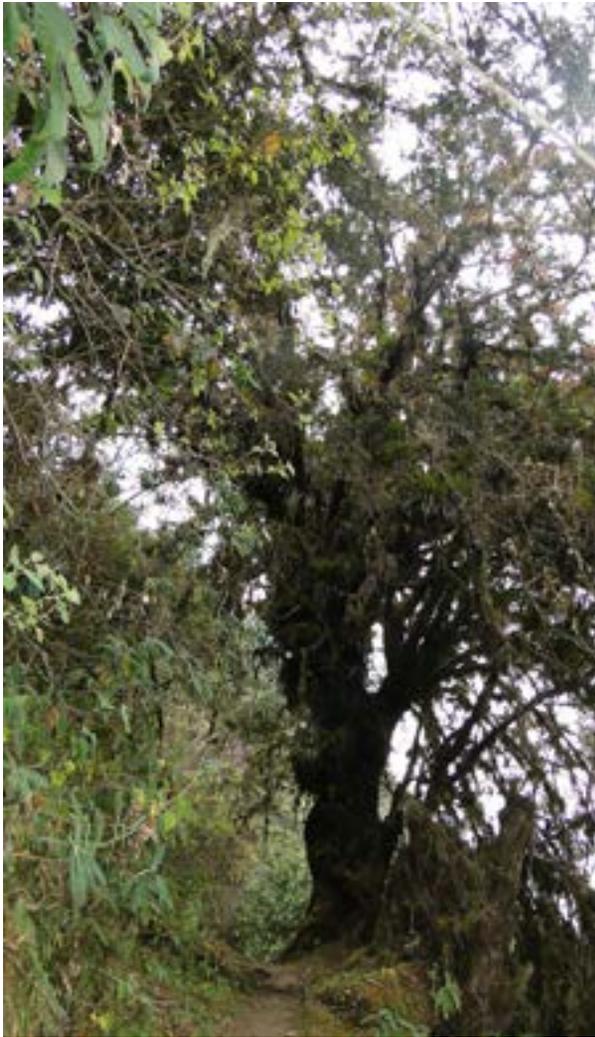
Figura 7. Intimpa (*Podocarpus glomeratus*) silvestre

La Universidad Alas Peruanas, ha identificado estos problemas y plantea la necesidad de reforestar la cabecera de la cuenca con especies análogas, como la intimpa (*Podocarpus glomeratus*), queñual (*Polylepis sp*), y el chachacomo (*Escallonia resinosa*), entre otras especies. Detener el proceso de eutrofización de las lagunas, mediante la reorientación de las actividades económicas dentro del área natural protegida. Realizar el monitoreo de los principales parámetros físico naturales y económicos sociales que tiene una influencia en el mantenimiento de este ecosistema. El aumento de la cobertura vegetal en las cabecezas de cuenca mediante la reforestación análoga es una de las acciones inmediatas en estas zonas, así como el manejo y administración adecuada de las actividades económicas que se realizan en la alta montaña.

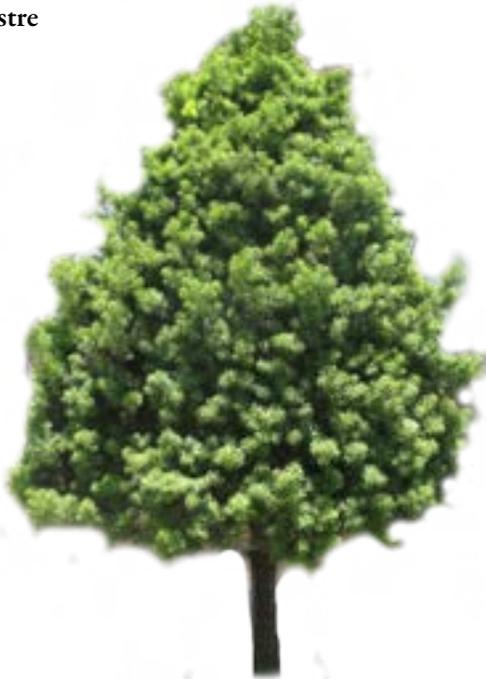
Figura 8. Intimpa (*Podocarpus glomeratus*) cultivada

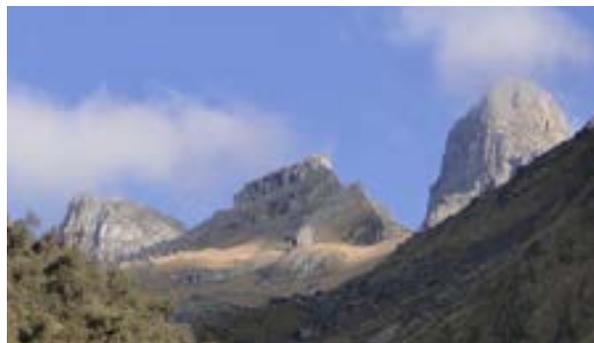
Figura 9. Cumbres que estuvieron cubiertas de nieve

En los últimos años (1997 - 2011) ha retrocedido la superficie glaciar del Ampay 160 hectáreas, dejando a la vista sus morrenas “frescas”. No podemos determinar el volumen perdido por falta de información al respecto.

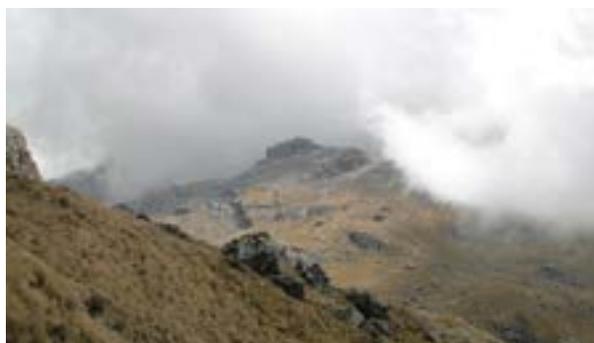
Figura 10. Retroceso de la superficie glaciar, obsérvese la morrenas

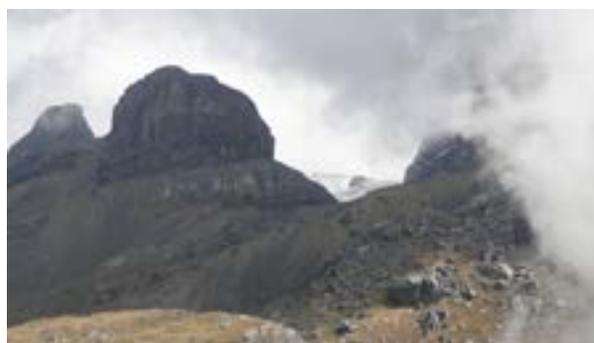
Figura 11. Al fondo las orillas actuales del nevado Ampay

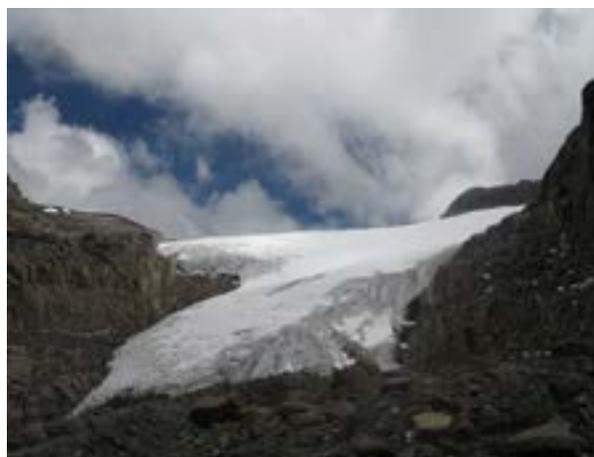
Figura 12. Orillas del Ampay actual
