Los deslizamientos de manifestación progresiva

The slips of progressive manifestation

Silvestre Elier Pacheco Moreno*, Alberto Lewis Concepción**,
Héctor Emilio Palza Arias-Barahona***

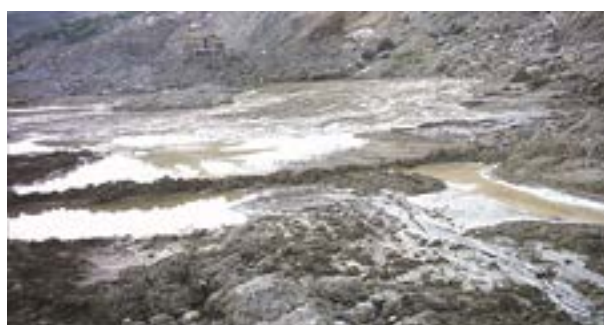
Figura 2. Argilitas afloradas por la elevación del nivel freático.

con intensidades máximas de 9 mm/día para magnitudes en grietas de 0,51 m. La figura 2 muestra las argilitas afloradas y sobresaturadas por la elevación del nivel freático, las mismas que provocaron encharcamientos en una cantera de extracción de materiales para la construcción, a 1 km del lugar de los deslizamientos.

Las argilitas (arcillas gris-verde oscuro) fueron el elemento litológico modificado del medio que provocó una dinámica lenta y progresiva,

La elevación es atravesada por las aguas subterráneas que fluyen de forma libre a través de la falla y los estratos de las formaciones geológicas predominantes. Esto, favorecido por los períodos lluviosos prolongados, ha sido considerado como la amenaza principal al manto freático y como causa de alteración de la litología. Los deslizamientos fueron causados por la sobresaturación de las argilitas (arcillas motmorillonitas) de color gris-verde oscuro, de forma angular, yacentes entre las formaciones geológicas.

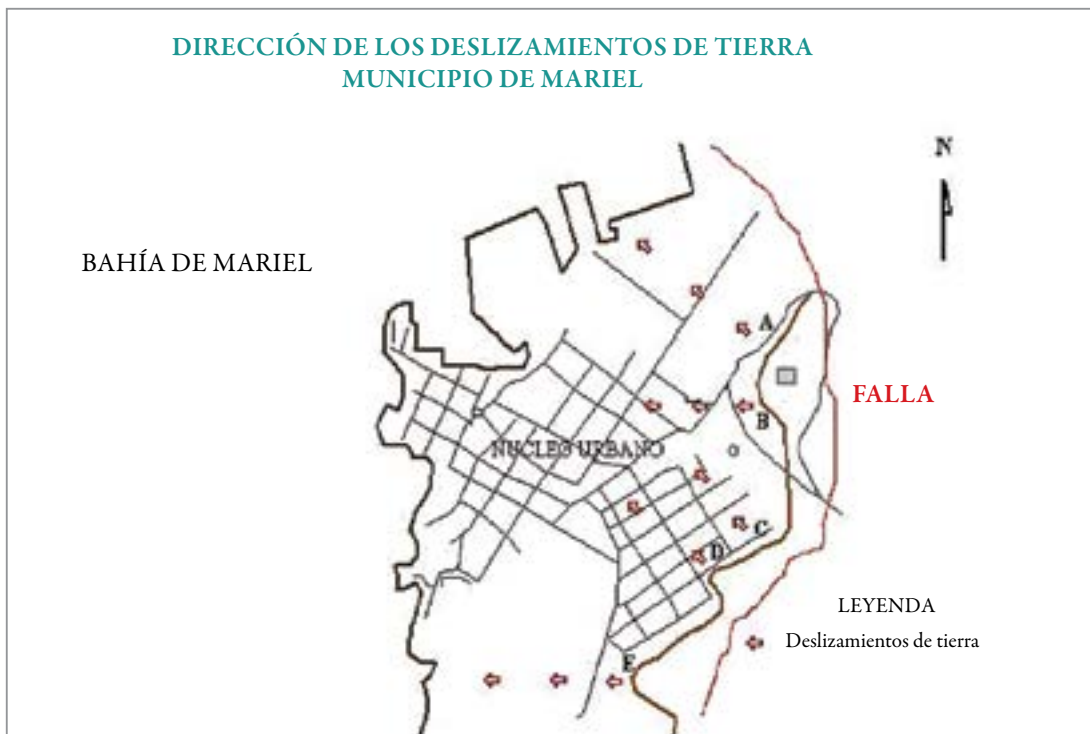
Figura 3. Dirección de los deslizamientos de tierra.

La confirmación de la presencia de los cinco deslizamientos de tierra (Pacheco y Lewis, 1998) en la periferia del núcleo urbano de Mariel hizo evidente que la magnitud del peligro era mayor al en estudios anteriores identificado (Albear, et al, 1968 y ENIA, 1984). Estos eventos naturales extremos causados por intensas lluvias son propios de zonas montañosas con pendientes abruptas, y producen avalanchas que son considerados como peligros de manifestación súbita. Sin embargo, el caso de Mariel se manifestó de forma atípica en un relieve de llanuras altas costeras (90,00 m) con pendientes suaves. No se produjeron avalanchas, y sus movimientos dinámicos fueron graduales, lentos y prolongados. La figura 3 muestra la dirección de los deslizamientos hacia el núcleo urbano y la bahía.

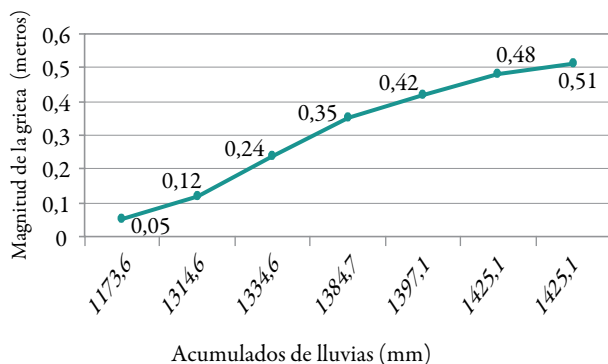
Figura 4. Magnitudes de las grietas en función de las láminas de lluvias.

En el gráfico de la figura 4, se muestra la curva ascendente de la dinámica de los movimientos en función del aumento de la lámina de lluvia. Las magnitudes de las grietas en el terreno como causa de la expansión de la masa fueron de 0,05 hasta 0,51 m, y la intensidad máxima registrada en el último período (septiembre-octubre de 2005)

estuvo en 9 mm/día, siendo valorada la amenaza de manifestación progresiva.

En la tabla 1 se exponen los resultados de los monitoreos basados en el control de lluvias acaecidas y en la apertura de grietas, quedando demostrada la validación de 1 150,00 milímetros como Parámetro Indicador de Alerta Temprana (PIAT).

Fecha	Lluvias acaecidas	Magnitud de la grieta
20 de septiembre	1173,6	0,05
21	1314,6	0,12
22	1334,6	0,24
8 de octubre	1384,7	0,35
18	1397,1	0,42
21	1425,1	0,48
22	1425,1	0,51

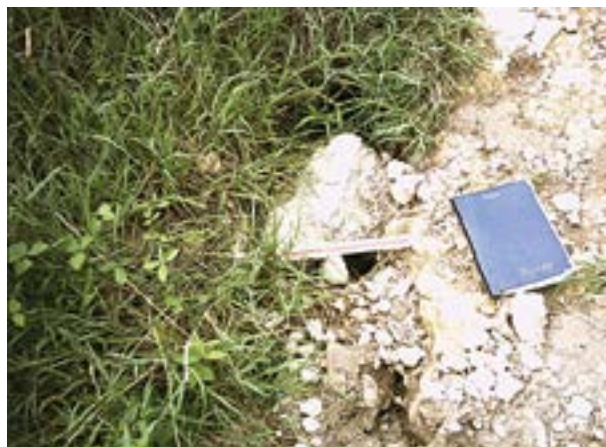
Figura 5. Grieta de 0,33 m.

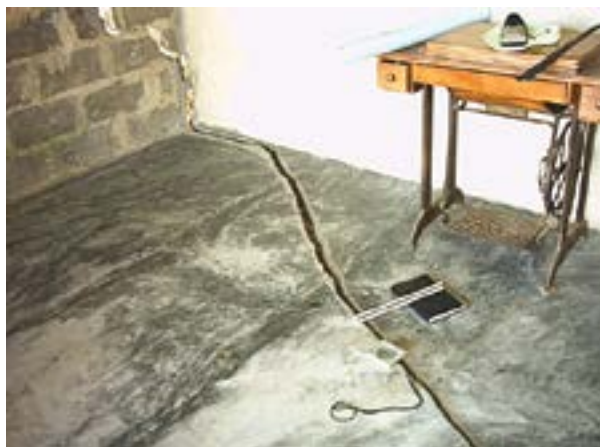
Figura 6. Muestra de cómo una grieta afectó a una residencia.

El patrimonio estructural construido, como son las residencias, locales administrativos, almacenes y otros ubicados en el radio de acción de los movimientos, sufrió gradualmente agrietamientos, corrimientos y derrumbes. Las redes eléctricas, telefónicas y sanitarias también sufrieron severos impactos.
