## Experiencias en restauración ambiental, Caso: Mollepata – Pongora, distritos de Ayacucho y Jesus Nazareno, Region de Ayacucho Perú

Experiences in environmental restoration, Case: Mollepata - Pongora, Ayacucho and Jesus Nazareno districts, Ayacucho region Peru

Efrain Suclli, Harold Galvez , Víctor De La Cruz Antuane Mendez , Lesly Vilcatoma

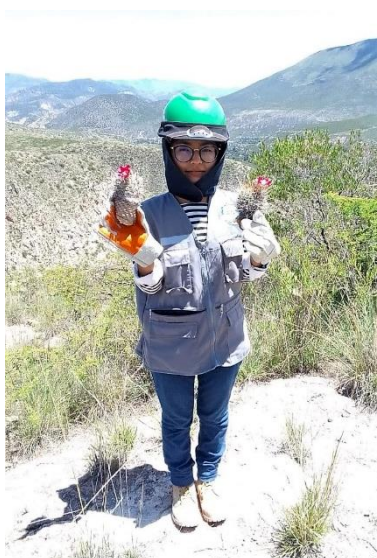
**Imagen 5.- Etapa de rescate, acopio, trasiego y siembra de especies nativas de cactus**

Rescate de cactus genero Lobivia (Ing. A. Mendez)

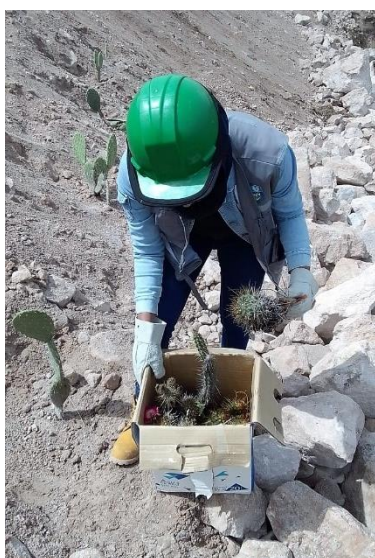
Acopio y trasiego cactus nativos (Ing. L. Vilcatoma)

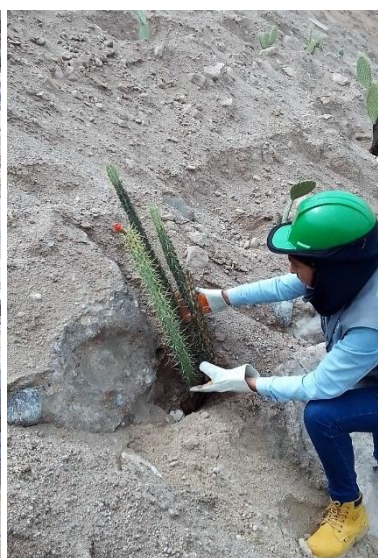
Siembra de cactus genero Corryocactus (Ing. L. Vilcatoma)

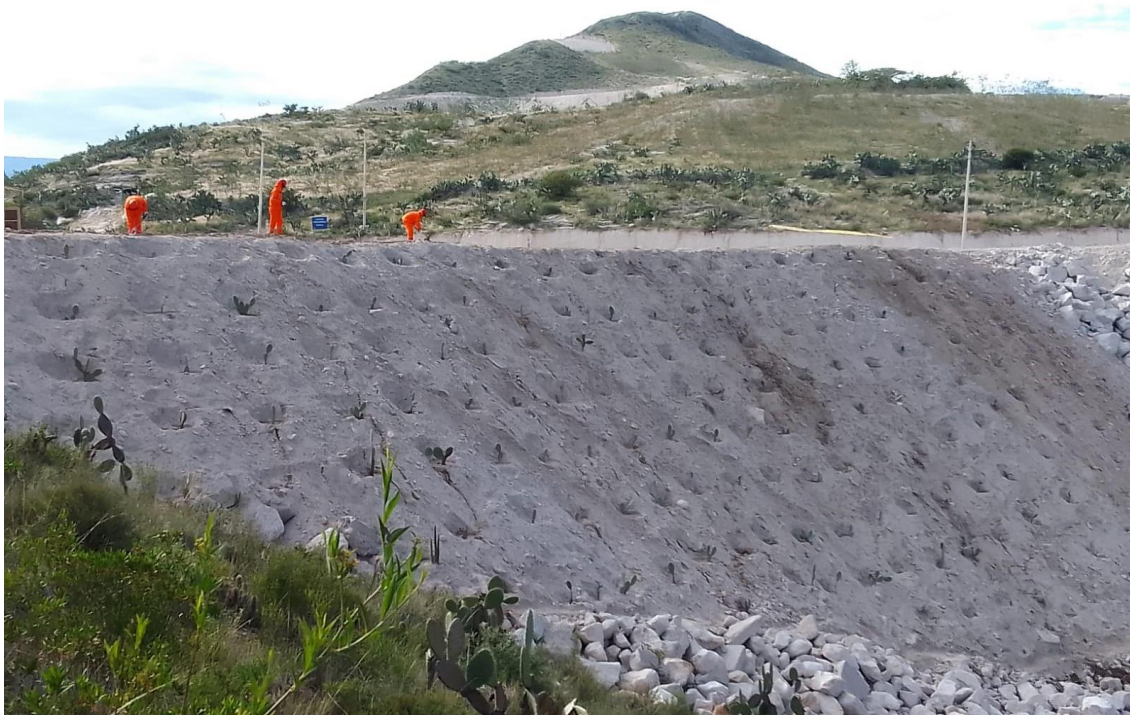
Proceso de revegetación del DME 02, progresiva 4+420/área 1500 m<sup>2</sup>/esquejes de *Opuntia ficus-indica* “tuna” y especies nativas de cactus recuperados de cortes de talud y relleno, Mollepata - Pongora

- Actividades concernientes a la estabilización de DME / Muro de Contención 4+420, estabilización de sistemas de Dren 4+420, apertura de zanja de coronación con fin de evacuación de aguas superficiales).
